# DOKUMENTACJA TECHNICZNA NA ZGŁOSZENIE ROBÓT BUDOWLANYCH OBEJMUJĄCYCH REMONT POKRYCIA DACHU I KOMINÓW

Adres inwestycji: URZĄD SKARBOWY W KRASNOSTAWIE  
ul. Rzeczna 5, 22-300 Krasnystaw

Inwestor: IZBA ADMINISTRACJI SKARBOWEJ W LUBLINIE  
ul. Tadeusza Szeligowskiego 24  
20-883 Lublin

Data opracowania: czerwiec 2023 r.

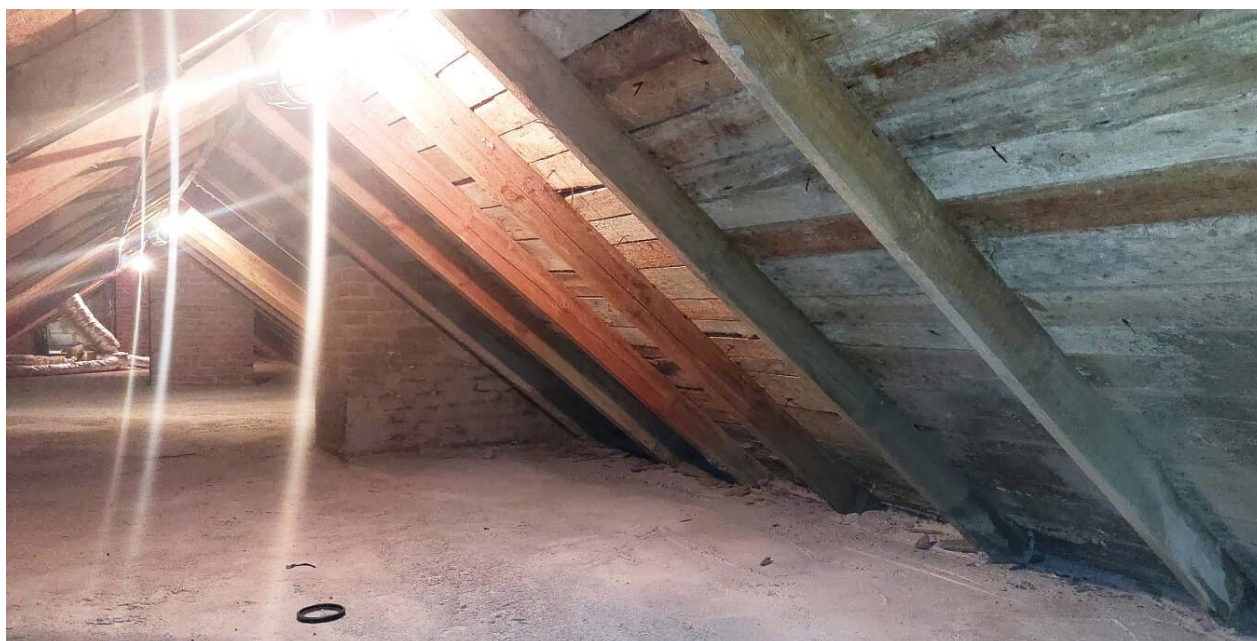
Fot. 2. Więźba dachowa w centralnej części poddasza.

Nie zaobserwowano pęknięć ani nadmiernych ugięć, co pozwala uznać, że pod względem konstrukcyjnym więźba spełnia swoją rolę, a jej stan techniczny można ocenić jako dobry. Nie stwierdzono również występowania zacieków, zawilgoceń ani miejsc porażonych biologicznie, co świadczy o tym, że pokrycie dachu jest wystarczająco szczelne.

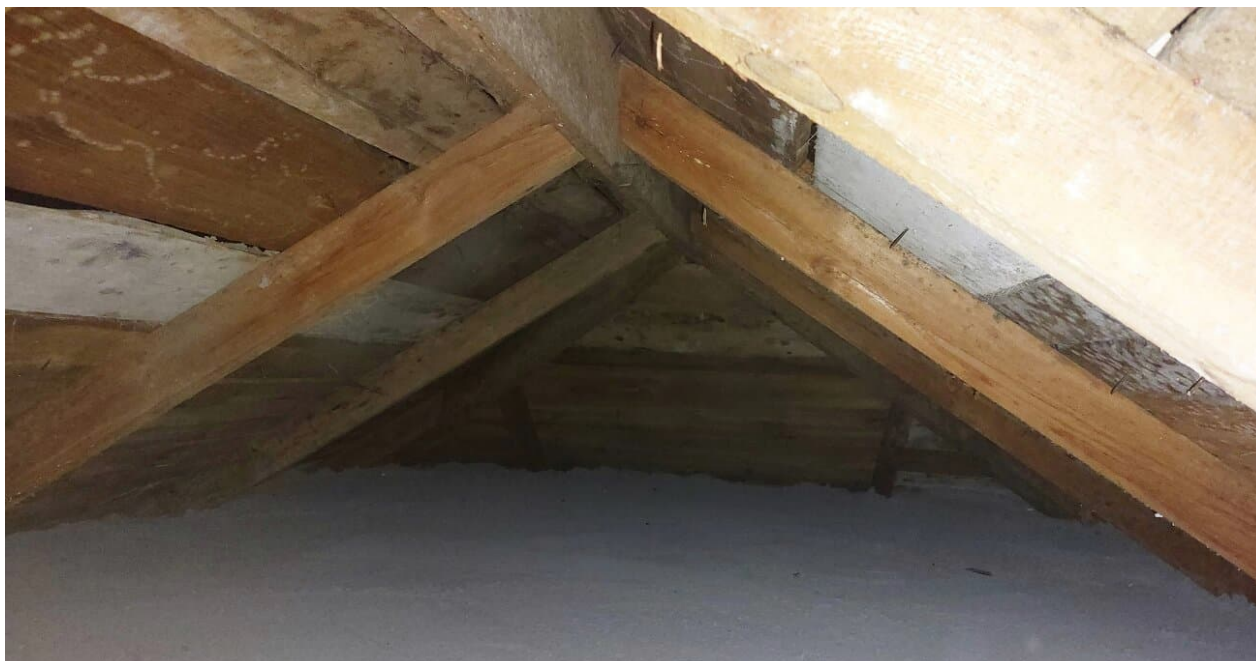
Fot. 3. Więźba dachowa jednej w lukarni.

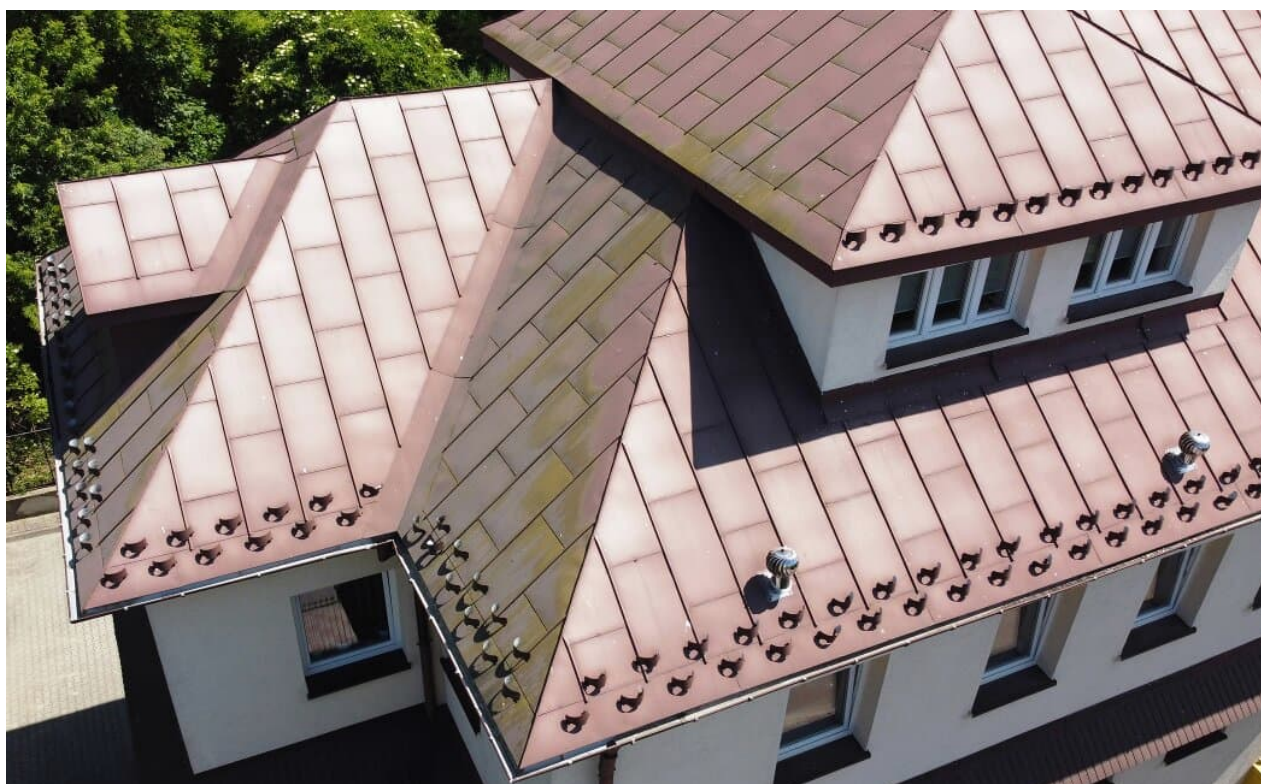
Blacha stalowa płaska, ułożona na tzw. rąbek stojący, nie jest skorodowana, a poszczególne arkusze wydają się tworzyć szczelną całość. Powłoka malarska, która pokrywa powierzchnię blachy jest silnie wypłowiała. Występują również miejsca, gdzie na zacienionych fragmentach połaci od strony północnej porastają glony.

Fot. 4. Widok północno-zach. połaci dachu. Widoczne glony porastające blachę i wypłowienie powłok malarskich.

Taki stan z czasem doprowadzi do występowania korozji, a dalej do pojawienia się przecieków. Poza tym ujemnie wpływa na estetykę budynku.

- Oczyszczenie powierzchni dachu myjką ciśnieniową (300 bar) z dyszą rotacyjną z użyciem detergentu myjącego, a następnie spłukanie czystą wodą. Podłoże po umyciu powinno być suche, odtłuszczone i wolne od pyłu.

- Dezynfekcja miejscowa powierzchni porośniętych glonami środkiem dezynfekującym, dedykowanym do tego rodzaju zanieczyszczeń.
- Przegląd połączeń (rąbków) poszczególnych arkuszy blachy i, w razie potrzeby, ich naprawa. Ewentualnie, tam gdzie zostaną stwierdzone nieszczelności, należy zastosować gotową wodoodporną, elastyczną masę z żywicy polimerowej, dedykowaną do stosowania na dachach krytych blachą.

- Malowanie miejscowe powierzchni, gdzie zostaną stwierdzone ogniska korozji wysokoelastyczną farbą antykorozyjną. Powłoka ta stanowić będzie podkład pod właściwe malowanie dachu.

- Malowanie docelowe całej powierzchni dachu i obróbek blacharskich poprzez nałożenie dwóch warstw podkładowo-nawierzchniowej elastycznej farby antykorozyjnej przeznaczonej do stosowania na blachach powlekanych. Kolor brązowy RAL 8017.

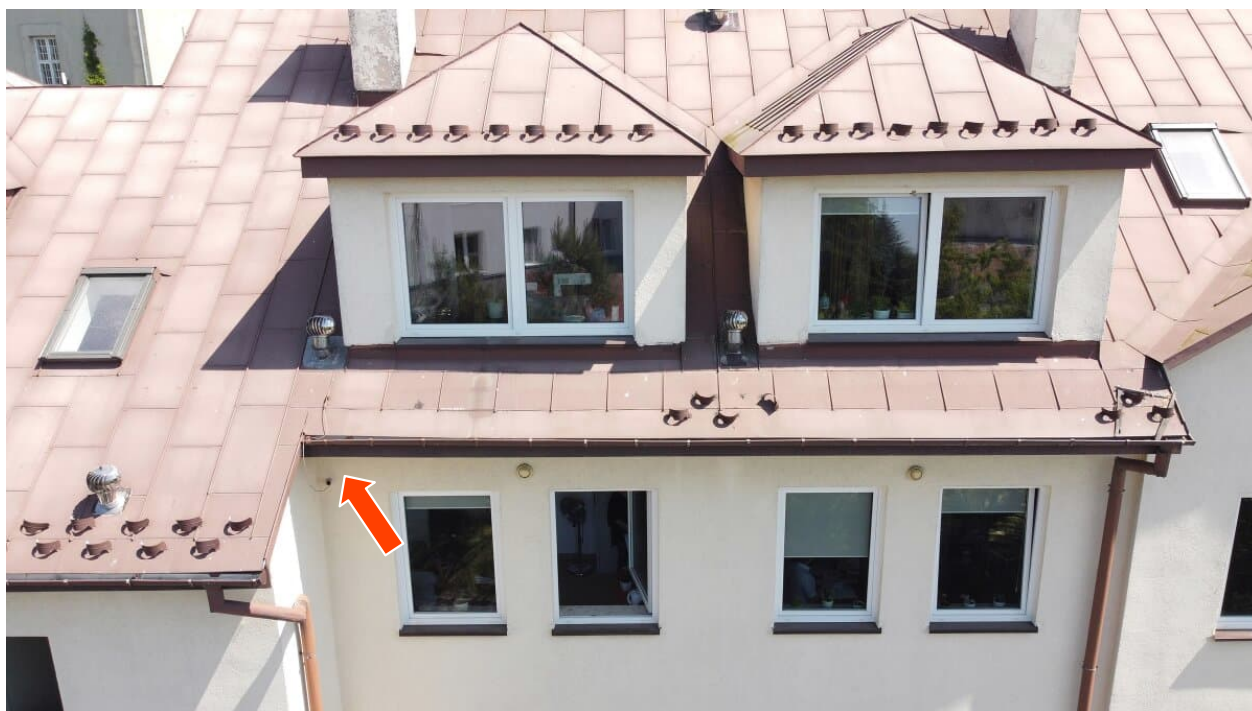
Użytkownik obiektu zgłosił występowanie przecieków w dwóch pomieszczeniach biurowych na poddaszu. Z oględzin wynika, że ich przyczyną są najprawdopodobniej nieszczelności przy obróbkach nasad obrotowych zamocowanych na dachu nad tym pomieszczeniami.

Fot. 5. Fragment elewacji południowo-zachodniej. Strzałką zaznaczono miejsce, gdzie w pomieszczeniu na II piętrze występuje przeciek.

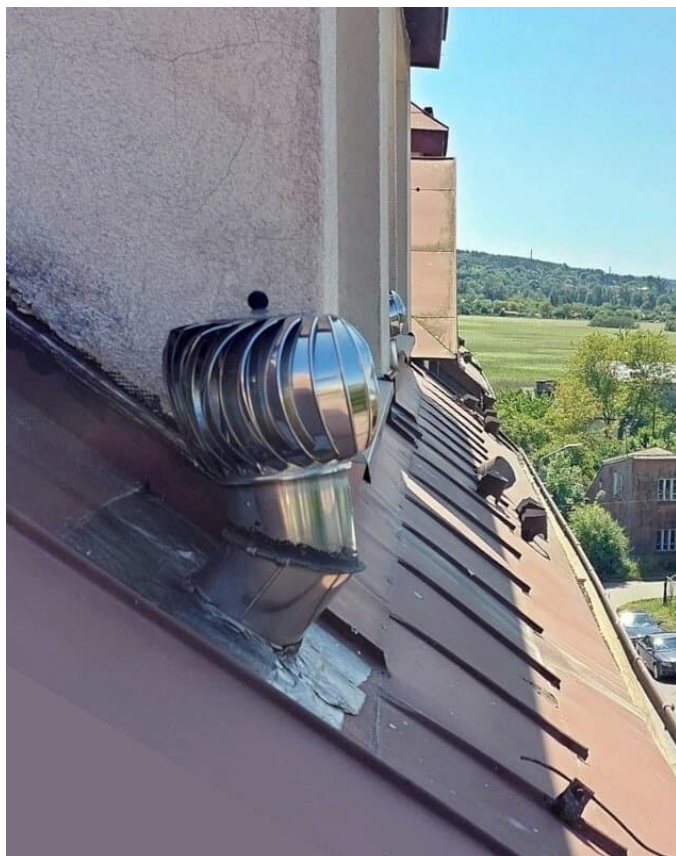
Fot. 6. Obrotowa nasada nad pomieszczeniem, gdzie występuje przeciek. Widoczne wykonane wtórnie uszczelnienie taśmą przejście przez dach.

- Usunięcie wtórnie wykonanych uszczelnień z różnego rodzaju taśm i powłok.
- Oczyszczenie powierzchni blachy z pozostałości taśmy dekarskiej i innych zanieczyszczeń.
- Wykonanie nowego uszczelnienia gotową wodoodporną, elastyczną masę z żywicy polimerowej, dedykowaną do stosowania na dachach krytych blachą.

Uwaga: Przy okazji prac uszczelniających należy sprawdzić stan techniczny poszczególnych nasad obrotowych. Te, które nie działają prawidłowo należy wymienić na nowe o analogicznych parametrach. Wymiany nasad nie uwzględniono w przedmiarze i kosztorysie. Jeśli zajdzie konieczność ich wymiany, należy to wykonać w ramach robót dodatkowych.

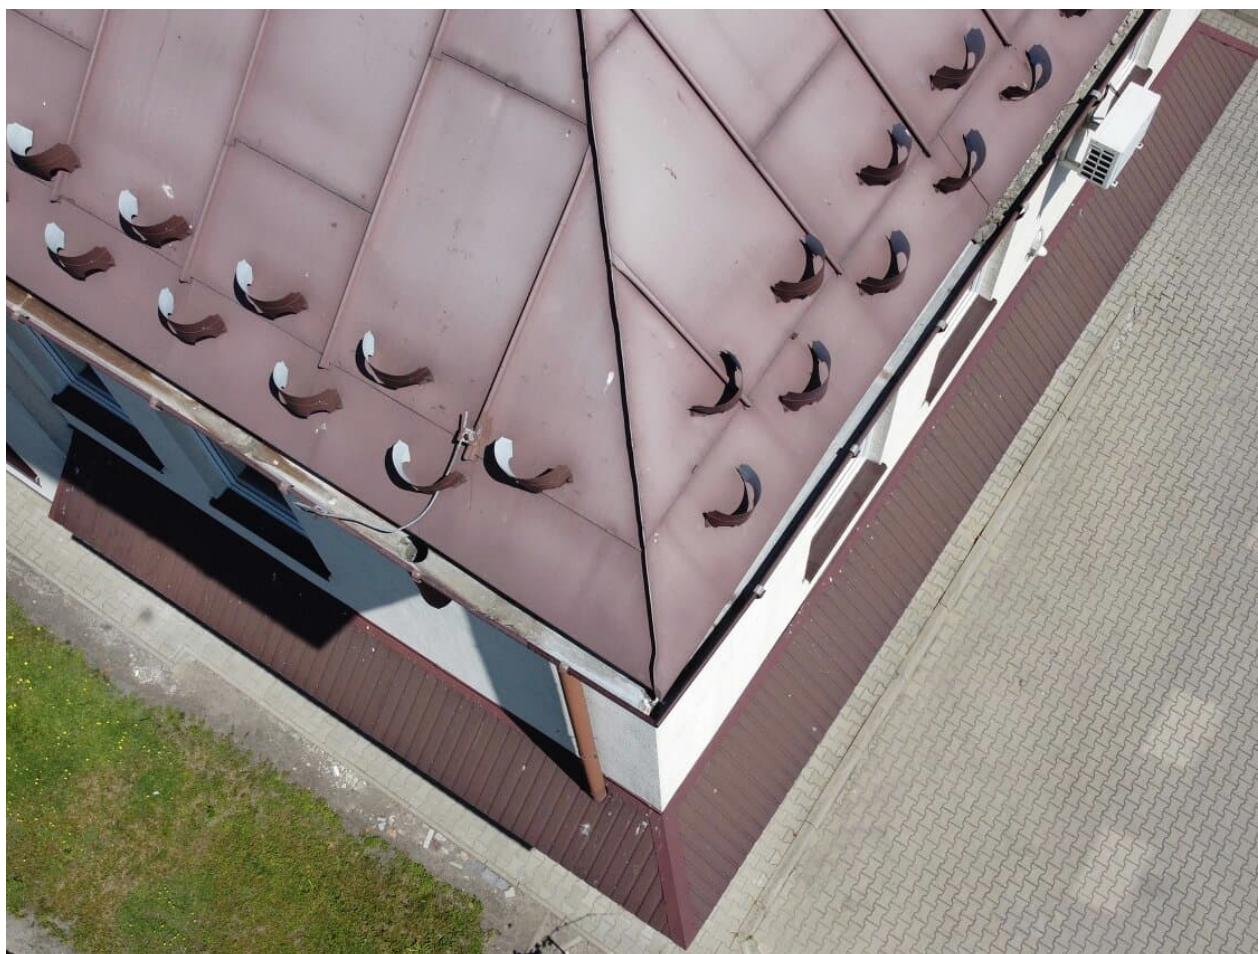
Na niektórych fragmentach elewacji – nad oknami I pietra, nad wejściem głównym i nad zejściem do piwnicy – występuje pulpitowe zadaszenie pokryte blachą powlekaną profilowaną. Stan tego pokrycia jest dobry i nie budzi zastrzeżeń. Jedynie kolor powłoki malarskiej i obróbek uległ wypłowieniu na skutek czynników atmosferycznych.

Fot. 7. Południowo-zachodni narożnik budynku. Na drugim planie widoczne pulpitowe zadaszenie na oknami parteru.

- Oczyszczenie powierzchni dachu myjką ciśnieniową z dyszą rotacyjną z użyciem roztworu zasadowego preparatu myjącego, a następnie spłukanie czystą wodą. Podłoże po umyciu powinno być suche odtłuszczone i wolne od pyłu.
- Dezynfekcja miejscowa powierzchni porośniętych glonami środkiem dezynfekującym, dedykowanym do tego rodzaju zanieczyszczeń.

- Malowanie miejscowe powierzchni, gdzie zostaną stwierdzone ogniska korozji wysokoelastyczną farbą antykorozyjną na bazie żywic. Powłoka ta stanowić będzie podkład pod właściwe malowanie dachu.
- Malowanie docelowe całej powierzchni dachu i obróbek blacharskich poprzez nałożenie jednej warstwy podkładowo-nawierzchniowej farby antykorozyjnej przeznaczonej do stosowania na blachach powlekanych. Kolor brązowy RAL 8017.

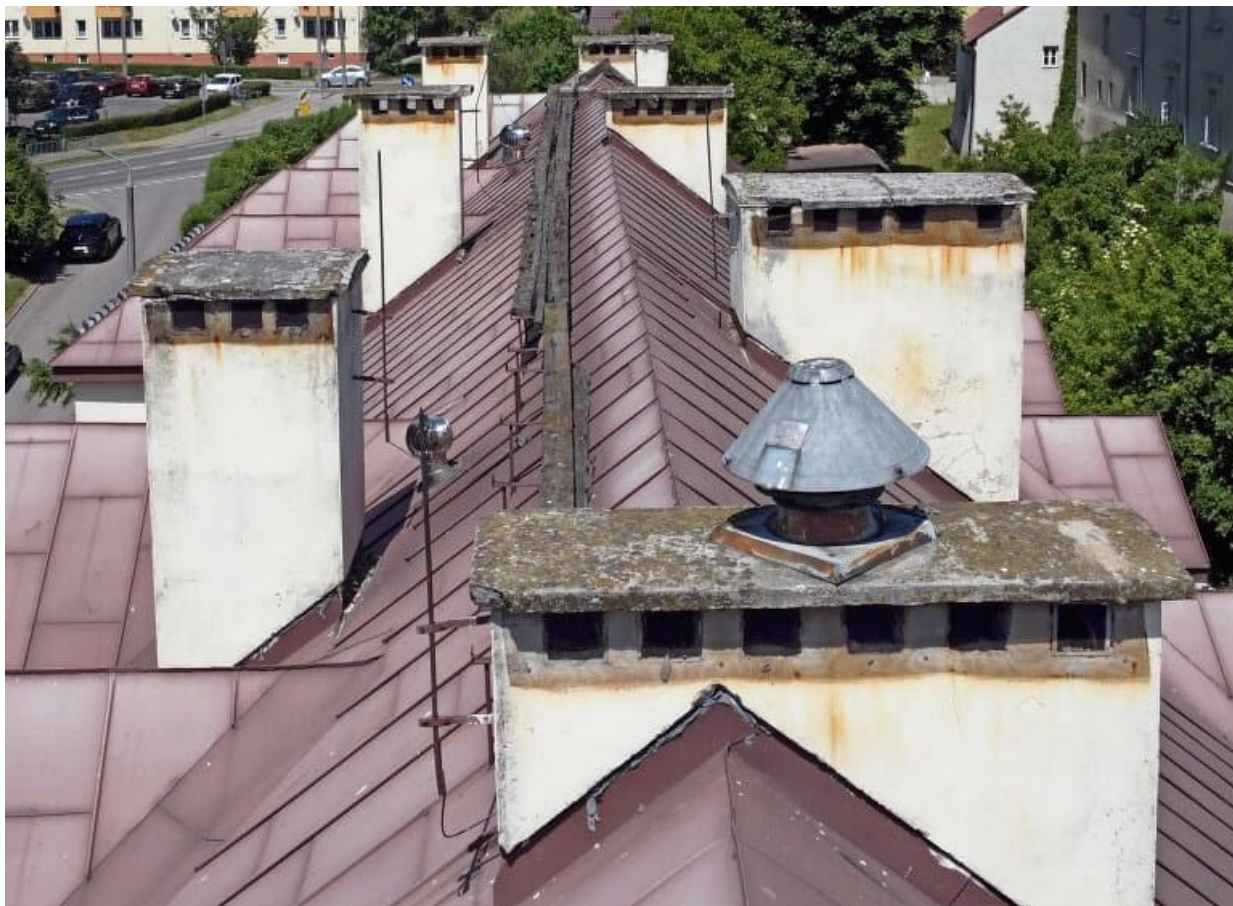
Stan techniczny trzonów kominowych poniżej dachu jest dobry. Natomiast ponad dachem największe zastrzeżenia budzi stan czap przekrywających wszystkie kominy – są one popękane, porośnięte glonami i posiadają ubytki odsłaniające zbrojenie. Wyprawy tynkarskie na ścianach kominów trzymają się dostatecznie dobrze, lecz złuszczeniu ulega warstwa położonej farby. Poza tym za mało estetyczne i niezbyt solidne należy uznać osłony z siatki zamocowane na otworach wywiewnych.

Ułożony wzdłuż kalenicy pomost jest wybrakowany, a deski które pozostały są wypaczone, silnie wyługowane i zdegradowane biologicznie.

Fot. 8. Widok wszystkich kominów od strony południowo-wschodniej. Widoczny również pomost kominiarski.

- Oczyszczenie bocznych powierzchni trzonów kominowych z brudu i luźnych warstw starej farby.
- Usunięcie osłon otworów wentylacyjnych z siatki.
- Uzupełnienie większych nierówności i ubytków szybkością zaprawą wyrównującą.
- Malowanie trzonów farbą silikonową, paroprzepuszczalną i odporną na przywieranie zanieczyszczeń - pierwsza warstwa farby rozcieńczona wodą w ilości 5%, druga warstwa bez rozcieńczenia. Kolor farby biały.
- Montaż na otworach wentylacyjnych nowych krutek osłonowych.

- Rozbiórka wszystkich istniejących czap żelbetowych.
- Wyrównanie powierzchni.
- Wykonanie nowych czap żelbetowych zbrojonych siatką o oczkach 15x15cm, zgrzewaną z prętów żebrowanych Ø6, z betonu B15 (C12/15), z nadaniem górnej płaszczyźnie spadków na dwie strony. Od spodu czap wycięcie kapinosów.
- Hydrofobizacja powierzchni czap bezrozpuszczalnikowym preparatem do impregnacji podłoży mineralnych..

- Usunięcie z pomostu wszystkich istniejących desek.
- Przegląd istniejących stalowych podpór i, w razie potrzeby, naprawa ich mocowania.
- Mechaniczne oczyszczenie stalowych podpór z rdzy, zabrudzeń i luźnych warstw farby.
- Malowanie jednokrotnie stalowych podpór antykorozyjną farbą do metalu.
- Docięcie na wymiar desek gr. 32mm i pomalowanie ich impregnatem barwiącym do drewna (kolor jasnobrązowy).
- Montaż zaimpregnowanych desek na istniejących podporach przy pomocy wkrętów samowiercących.

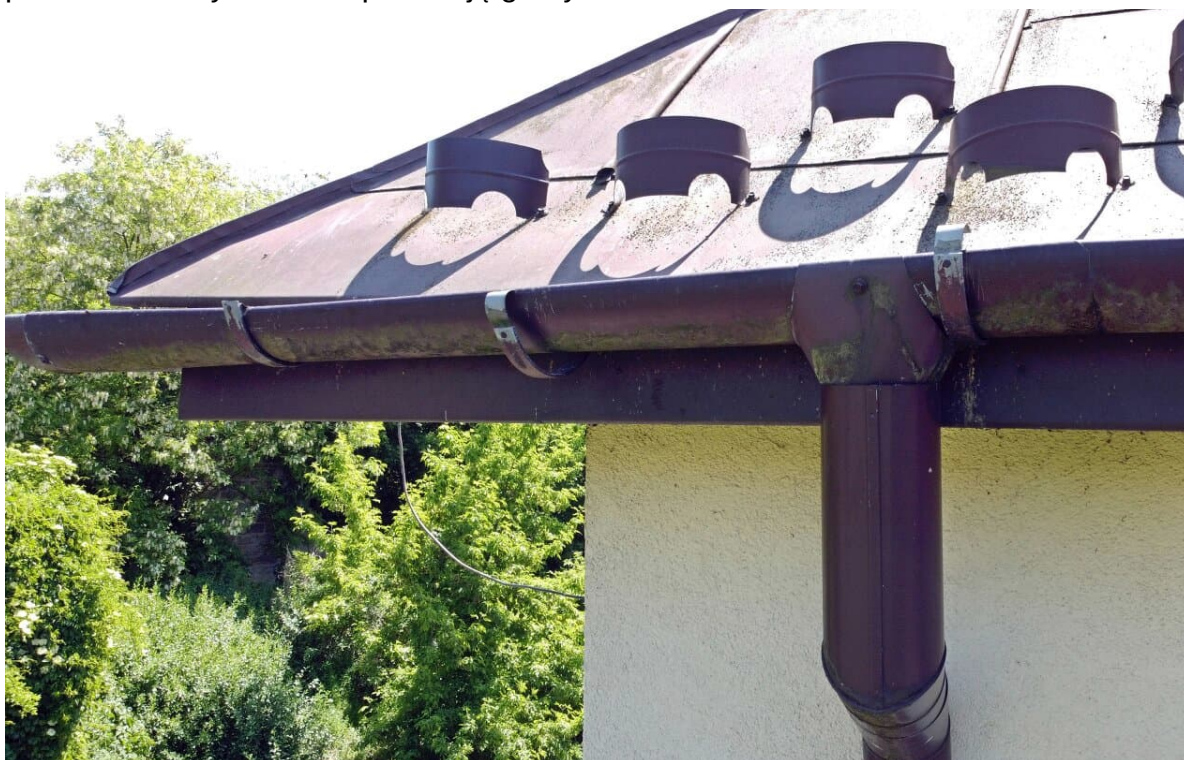
Ich stan można uznać jako dostateczny. Zastrzeżenia budzi fakt, że w kilku miejscach profile rynien uległy odkształceniu. Może prowadzić do przelewania się poza koryto rynien wody spływającej z dachu. Poza tym, głównie w północnej części budynku, powierzchnie rynien i rur porastają glony.

Fot. 9. Okap w części północno-zachodniej. Fragment jednej z rynien i rur spustowych.

- Odpięcie i zabezpieczenie przewodów instalacji odgromowej.
- Zdjęcie rynien i rur spustowych z rynhaków.
- Mechaniczne oczyszczenie rynien i rur spustowych z zabrudzeń, rdzy, luźnych warstw farby i glonów.
- Dezynfekcja miejscowa powierzchni silnie porośniętych glonami środkiem dezynfekującym, dedykowanym do tego rodzaju zanieczyszczeń.
- Przywrócenie odkształconym odcinkom rynien pierwotnego profilu.
- Pomalowanie miejsc dotkniętych korozją farbą wysokoelastyczną farbą antykorozyjną na bazie żywic.
- Pomalowanie rynien, rur spustowych i rynhaków jedną warstwą podkładowo-nawierzchniowej farby antykorozyjnej przeznaczonej do stosowania na blachach powlekanych. Kolor brązowy RAL 8017.
- Ponowny montaż rynien na rynhakach i obsadzenie rur spustowych we wpustach.
- Przypięcie przewodów instalacji odgromowej.

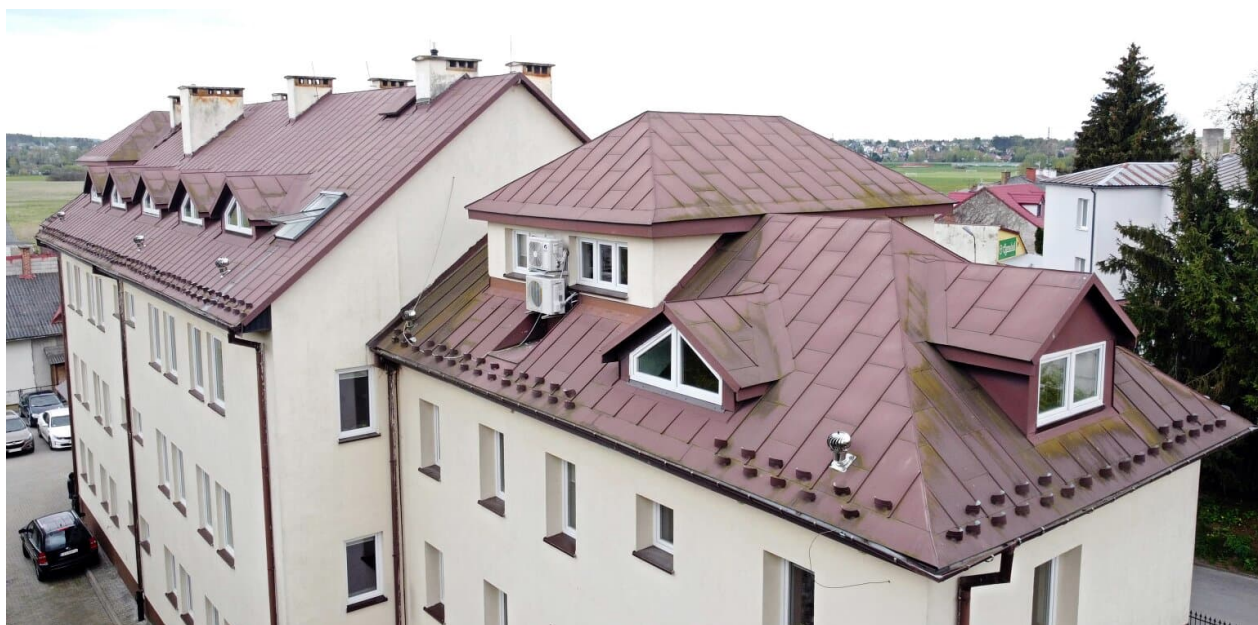
Wentylator zamocowany na jednym z kominów w południowej części budynku jest skorodowany i kwalifikuje się do wymiany. Nasady obrotowe, osadzone na rurowych przewodach wentylacyjnych wyprowadzonych ponad dach, są stosunkowo nowe i znajdują się w dobrym stanie. Wobec występujących przecieków zgłoszonych przez Użytkownika obiektu, należy założyć, że obróbki w miejscu mocowania nasad na dachu powinny zostać poddane dokładnemu sprawdzeniu i uszczelnione.

Fot. 10. Widok od strony północnej. Widoczne obrotowe nasady na przewodach wentylacyjnych wzdłuż linii okapu.

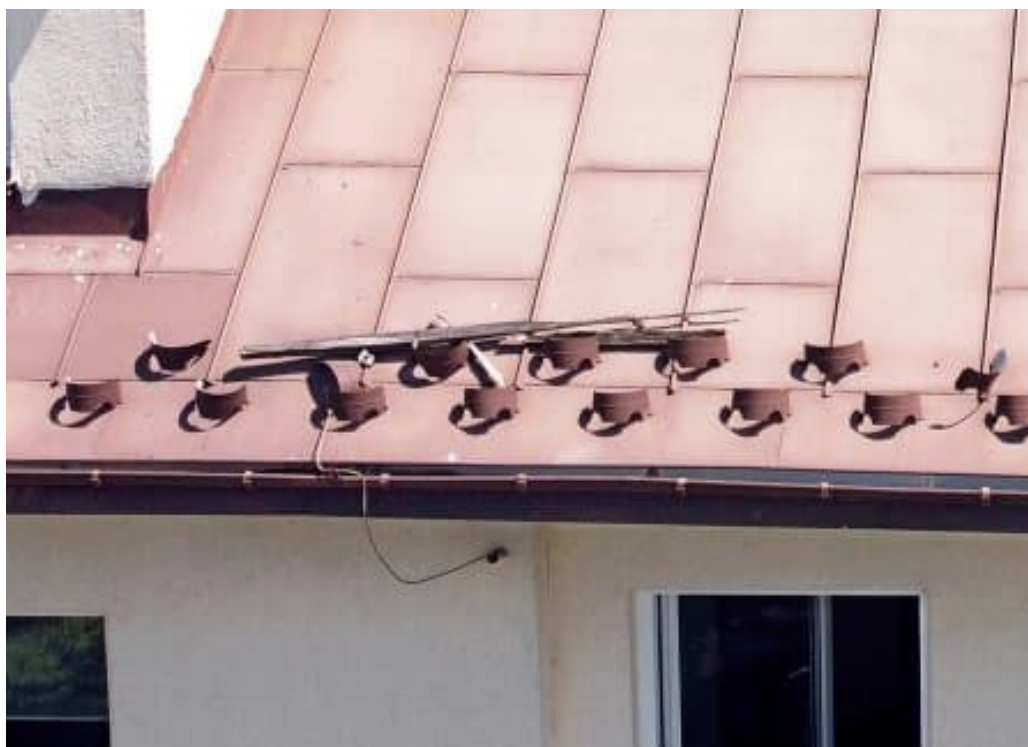
Umieszczone nad okapami elementy blokujące śnieg zsuwający się z dachu, tzw. śniegołapy, miejscami uległy zerwaniu i wymagają ponownego przymocowania.

Fot. 11. Fragment okapu na elewacji frontowej. Widoczne pozrywane śniegołapy.

- Mechaniczne oczyszczenie powierzchni śniegołapów z zabrudzeń i rdzy.
- Przymocowanie obluzowanych śniegołapów do powierzchni dachu.
- Uszczelnienie miejsc mocowania
- Pomalowanie miejsc dotkniętych korozją farbą wysokoelastyczną farbą antykorozyjną na bazie żywic.
- Pomalowanie śniegołapów jedną warstwą podkładowo-nawierzchniowej farby antykorozyjnej przeznaczonej do stosowania na blachach powlekanych. Kolor brązowy RAL 8017.
