IDENTYFIKACJA I USTALENIE WARTOŚCI RYNKOWEJ POJAZDU SAMOCHODOWEGO

Honda Civic

LWL 04LW

WYCENA NR 7/2026 z dnia 2026-01-26

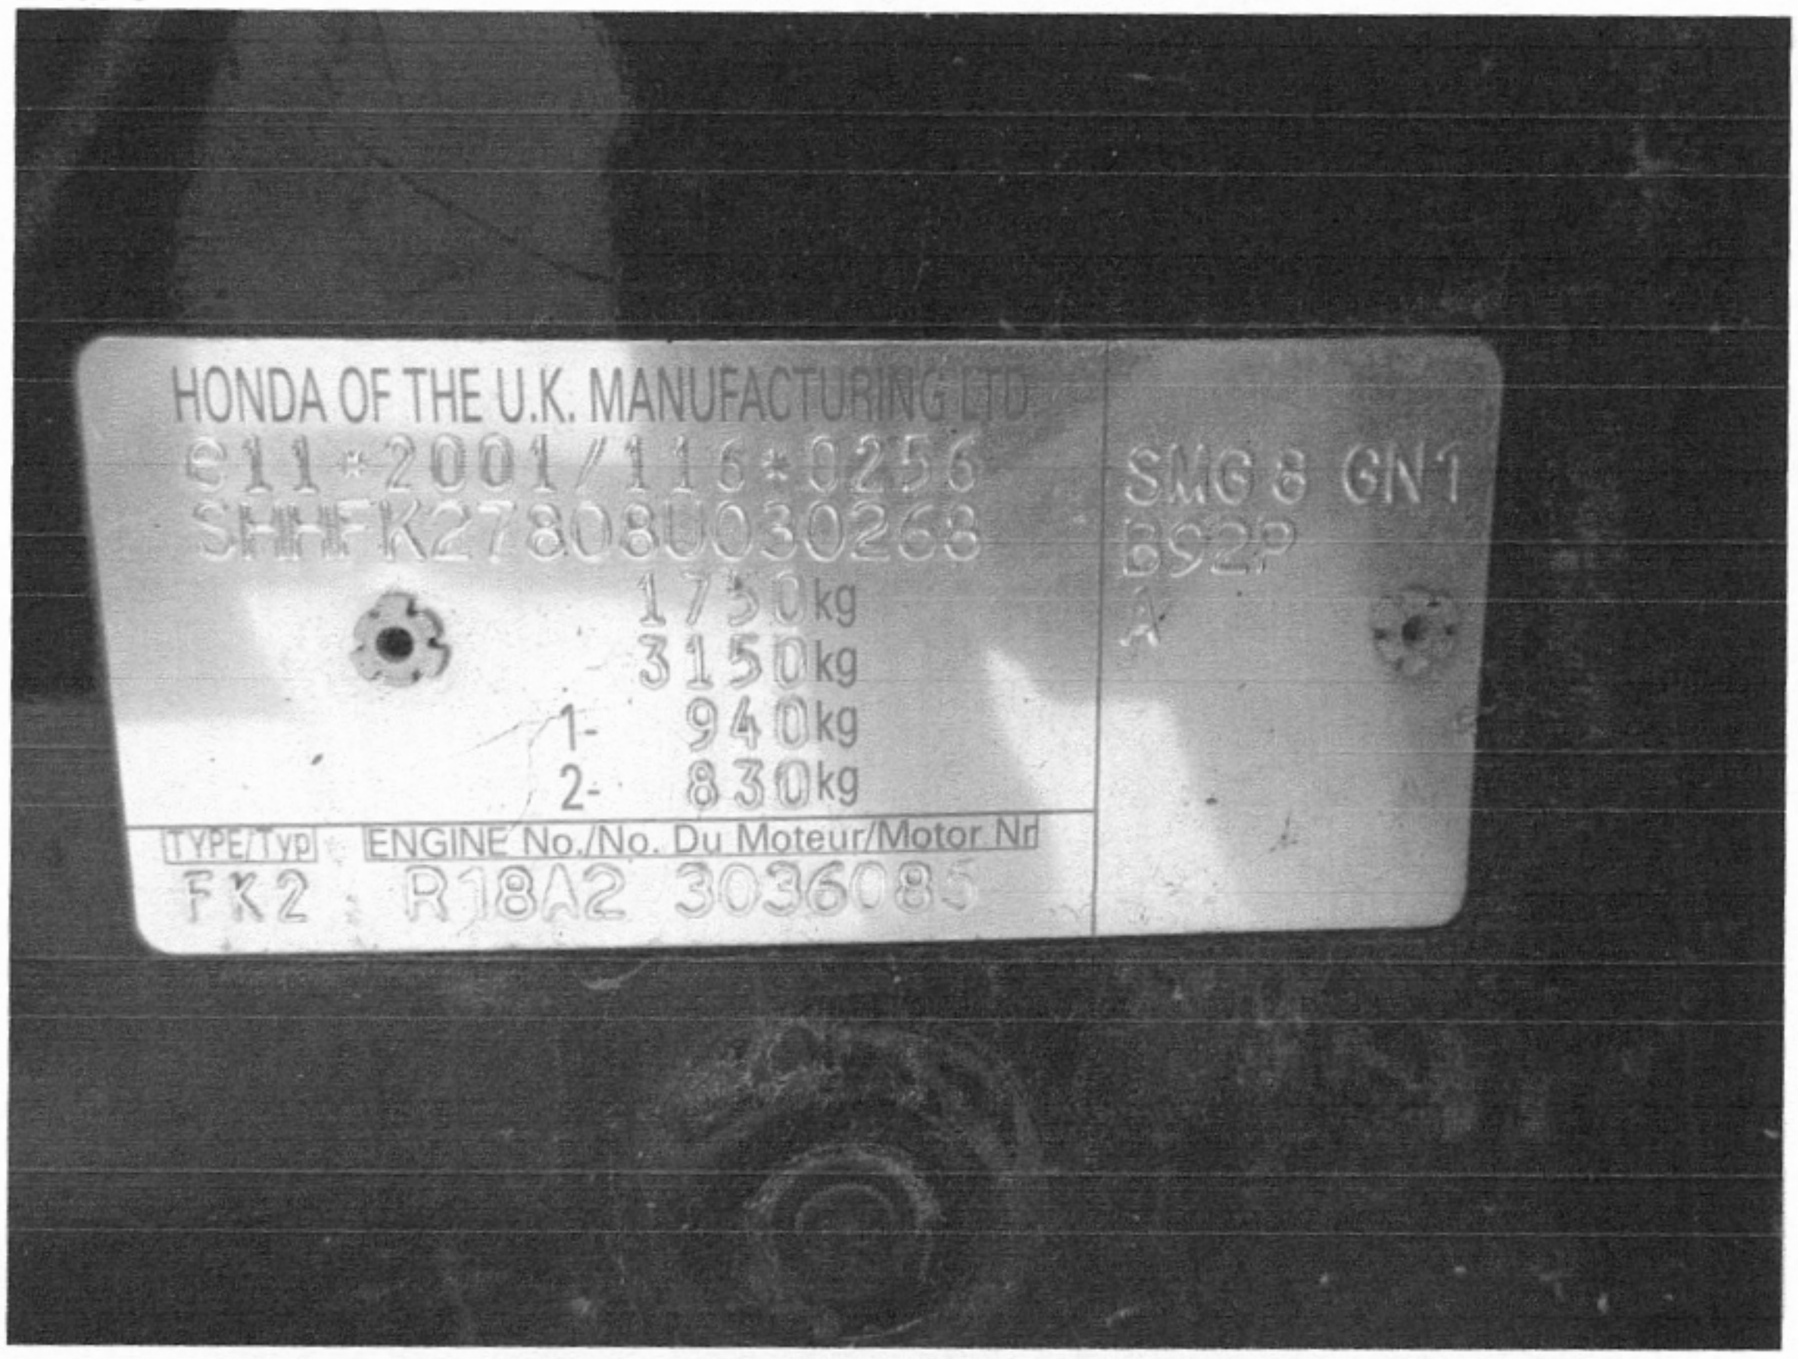
Foto 5

HONDA OF THE U.K. MANUFACTURING LTD
e11*2001/116*0256
SHHFK27808U030268
1750kg
3150kg
1- 940kg
2- 830kg
TYPE/Typ
ENGINE No./No. Du Moteur/Motor Nr
FK2
R18A2 3036085
SMG 8 GN1
B92P

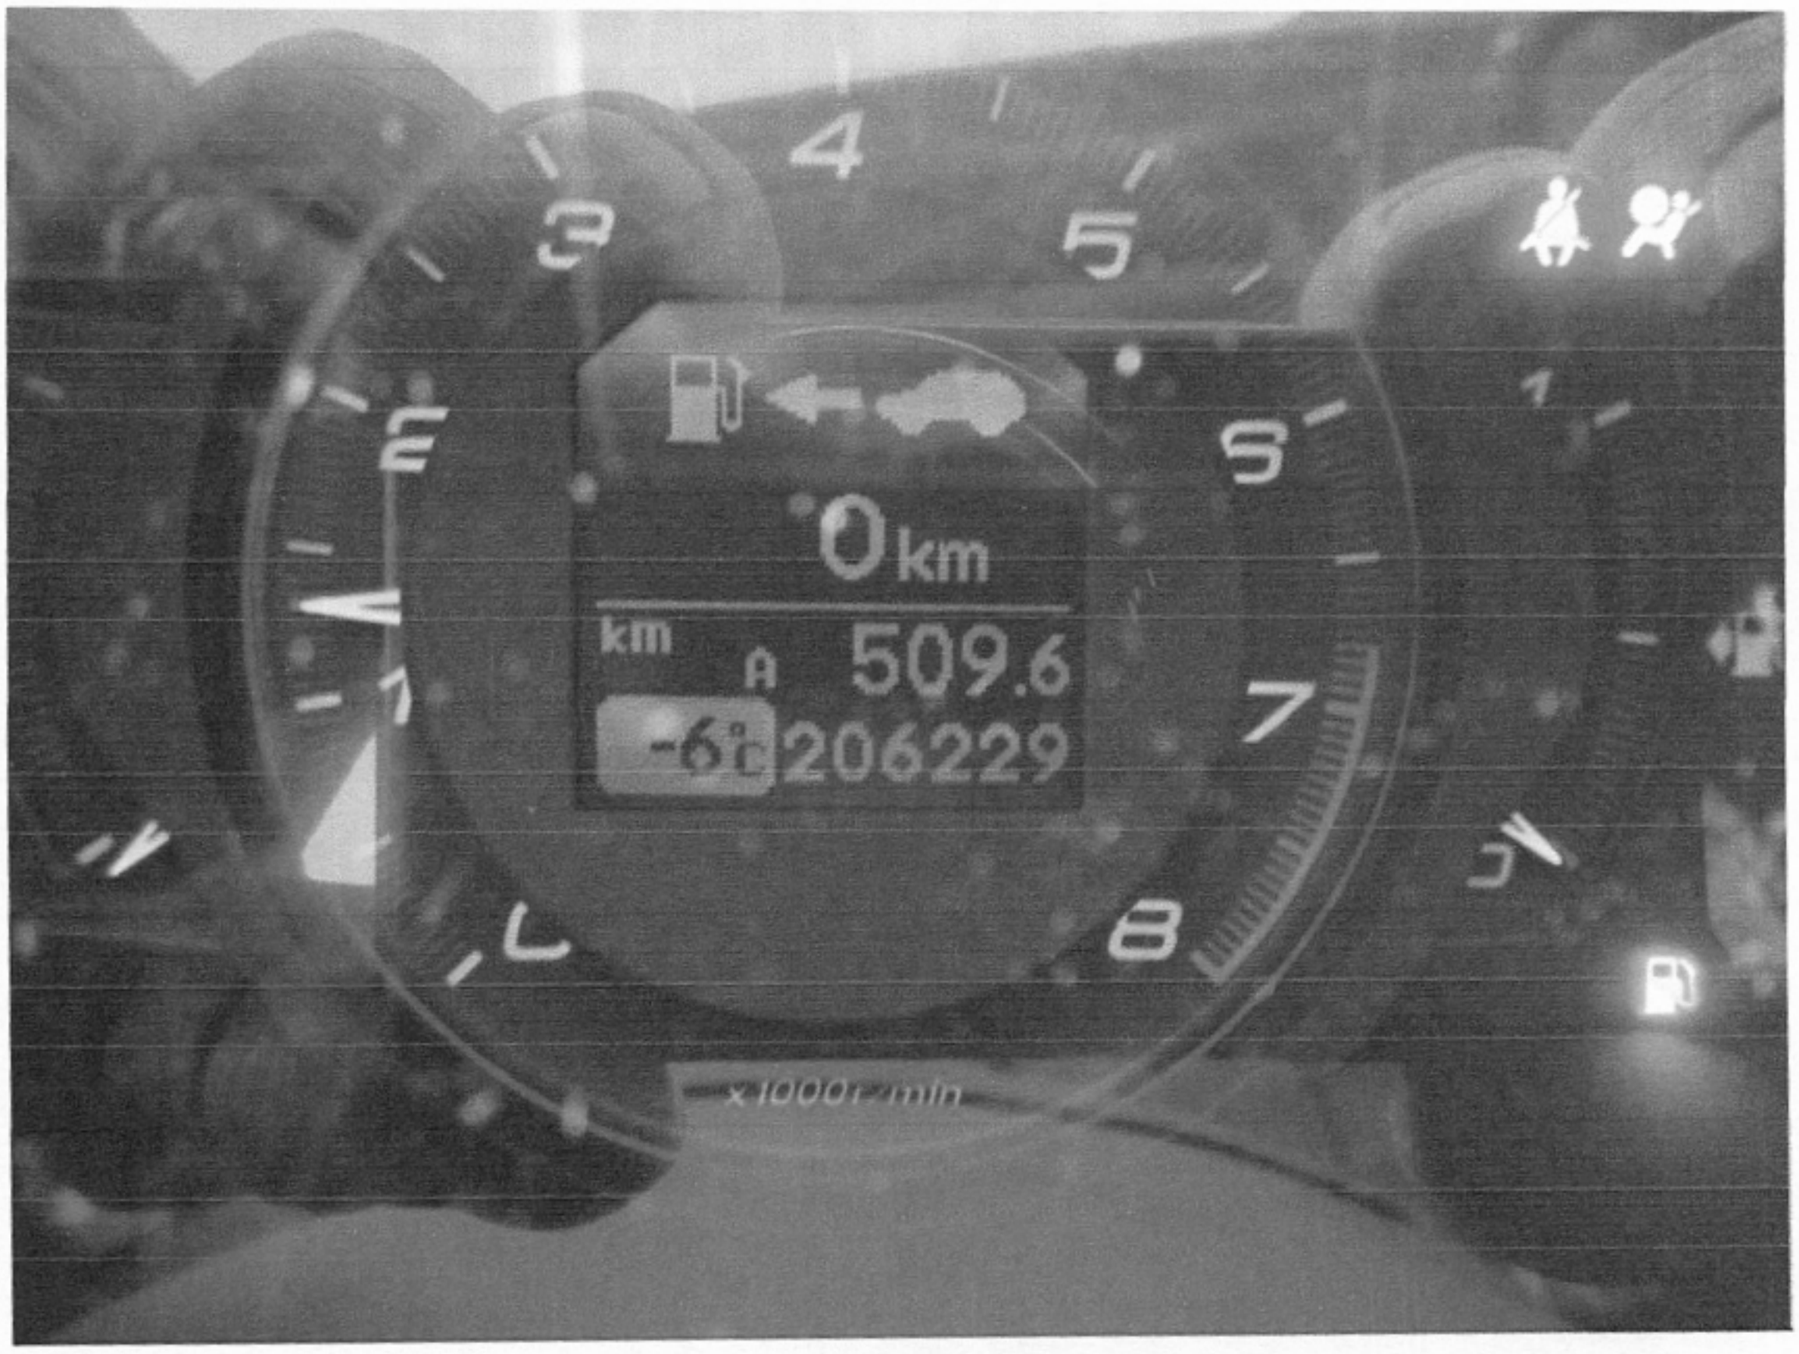
Foto 6

0 km
km A 509.6
-6°C 206229
x1000r/min
